Suivi écologique de la revitalisation de la Wutach, mastère de Katharina Hess, Eawag / Université de Zurich

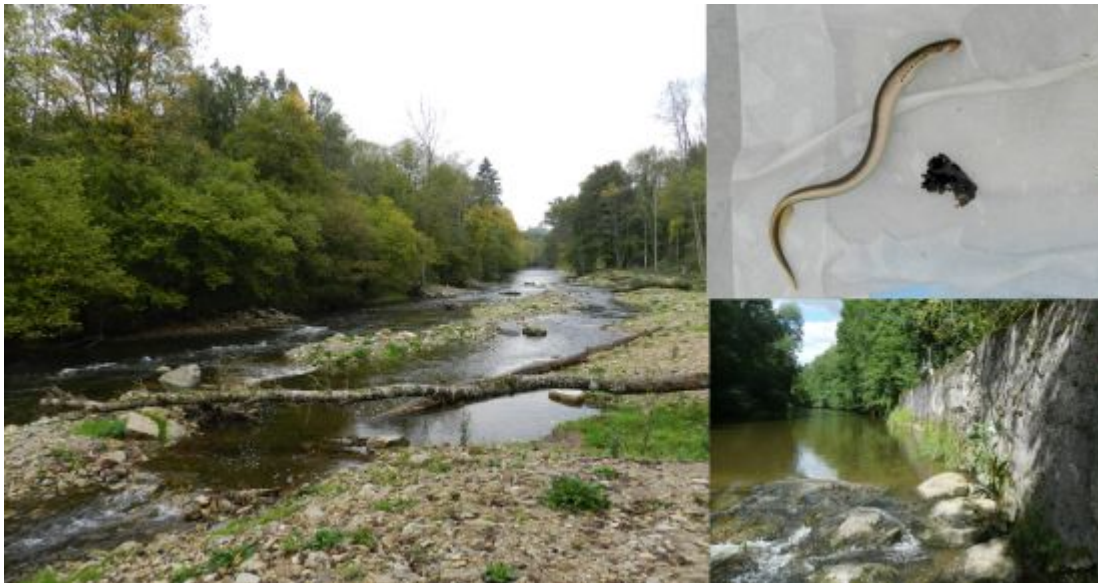
Figure 1: Des lamproies de Planer adultes (en haut, à droite) et juvéniles ont été observées dans le secteur revitalisé de la Wutach (à gauche). Avant la revitalisation (en bas, à droite), ces cyclostomes fortement menacés n'étaient pas présents dans la Wutach même mais dans le canal de Gonon adjacent (Photos: R. Schwarz, K. Hess).

Au bout d'à peine quatre ans, le projet de revitalisation commencé en 2010 est déjà un succès. En très peu de temps à l'échelle du cours d'eau, tous les indicateurs abiotiques étudiés dans le secteur revitalisé attestent d'un état beaucoup plus naturel que dans le secteur de référence canalisé : grâce à l'élimination des ouvrages de consolidation des berges et à l'élargissement du lit, la morphologie et le courant se sont diversifiés et la Wutach s'est reconnectée avec ses milieux riverains. La rivière offre beaucoup plus d'espace de vie et de diversité qu'auparavant (Fig. 1).

C'est dans le tronçon revitalisé que le nombre d'espèces recensées était le plus élevé. A part le chabot et la truite fario, toutes les espèces y étaient cependant faiblement représentées. Le rétablissement de la lamproie de Planer dans le secteur revitalisé est en revanche un grand succès pour la protection des espèces.
